ΤΙΤΛΟΣ ΠΡΑΞΗΣ – **Ενεργειακή Αναβάθμιση νηπιαγωγείου Αγίας Μαρίνας Δήμου Χανίων**

ΧΑΝΙΑ ΜΑΙΟΣ 2020

Τ Ε Χ Ν Ι Κ Η Ε Κ Θ Ε Σ Η

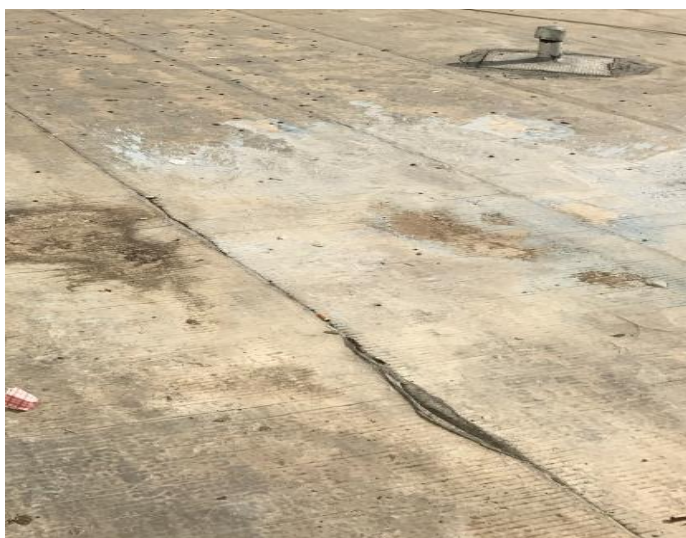
Η στέγη του κυρίως κτιρίου αλλά και του δώματος των χώρων υγιεινής αρχικά δεν είχε ούτε υγρομόνωση ούτε θερμομόνωση, με αποτέλεσμα την ύπαρξη σοβαρών προβλημάτων υγρασίας στις αίθουσες. Αργότερα (γύρω στο 2000) τοποθετήθηκαν στο δώμα υγρομόνωση με ασφαλτόπανα προκειμένου να λυθούν τα θέματα της υγρασίας των κτιρίων, η οποία σήμερα λόγω της παλαιότητας της πρέπει να αντικατασταθεί. Η παντελής απουσία θερμομόνωσης επίσης στο δώμα και στην τοιχοποιία δημιούργησε θερμικές γέφυρες εσωτερικά με αποτέλεσμα την παρουσία υγρασίας και μούχλας στα περιμετρικά δοκάρια των κτιρίων.

Γ. Απομάκρυνση της υφιστάμενης υγρομόνωσης από το δώμα των χώρων υγιεινής και πλήρης κατασκευή θερμομόνωσης - υγρομόνωσης σε αυτά (σύμφωνα με τις τελευταίες προδιαγραφές) δεδομένο ότι από το δώμα και την στέγη έχουμε τις περισσότερες θερμικές απώλειες (περίπου 40%). Αποτέλεσμα των παραπάνω θα είναι η βελτίωση της θερμομόνωσης και υγρομόνωσης του κτιρίου σύμφωνα με τις σύγχρονες απαιτήσεις. Η θερμομόνωση αφορά μόνο το βατό δώμα . Παρακάτω φαίνονται ενδεικτικές λεπτομέρειες κατασκευής δώματος με θερμομόνωση και υγρομόνωση.

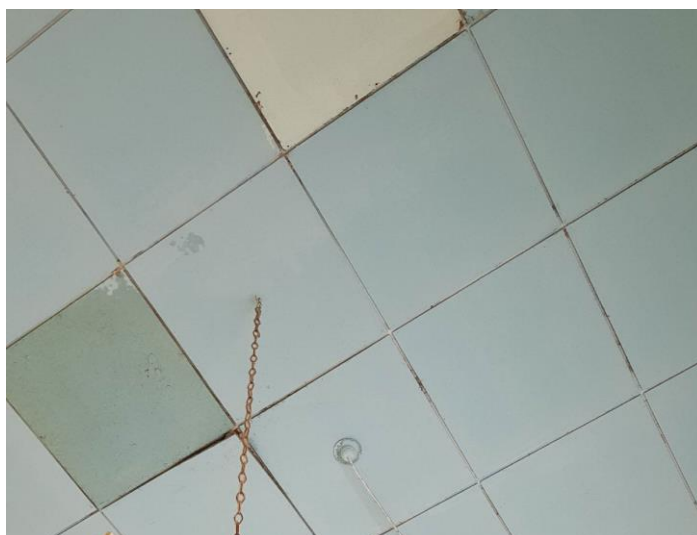
Η στέγη του κτιρίου έχει κατασκευαστεί χωρίς θερμομόνωση και υγραμόνωση, με αποτέλεσμα κάθε φορά που βρέχει έντονα να πλημμυρίζουν οι αίθουσες. Επίσης η επικάλυψη του εσωτερικού του νταβανιού του Β ορόφου με νοβοπάν, δημιουργεί επικίνδυνες καταστάσεις για τους μαθητές ιδίως κάθε φορά που φυσάει (πέφτει η σκόνη που έχει συσσωρευτεί με την πάροδο των χρόνων στο εσωτερικό του κτιρίου). Επιπλέον το νοβοπάν έχει σχεδόν καταστραφεί από την εισροή των νερού από την στέγη.

Β. Αντικατάσταση της ξύλινης στέγης του κυρίως κτιρίου με ανακατασκευή του ξύλινου σκελετού της με προσθήκη θερμομόνωσης - υγρομόνωσης σε αυτήν (σύμφωνα με τις τελευταίες προδιαγραφές) δεδομένο ότι από την στέγη έχουμε τις περισσότερες θερμικές απώλειες (περίπου 40%). Αποτέλεσμα των παραπάνω θα είναι η βελτίωση της θερμομόνωσης και υγρομόνωσης του κτιρίου σύμφωνη με τις σύγχρονες απαιτήσεις. Παρακάτω φαίνονται ενδεικτικές λεπτομέρειες κατασκευής στέγης με θερμομόνωση και υγρομόνωση.

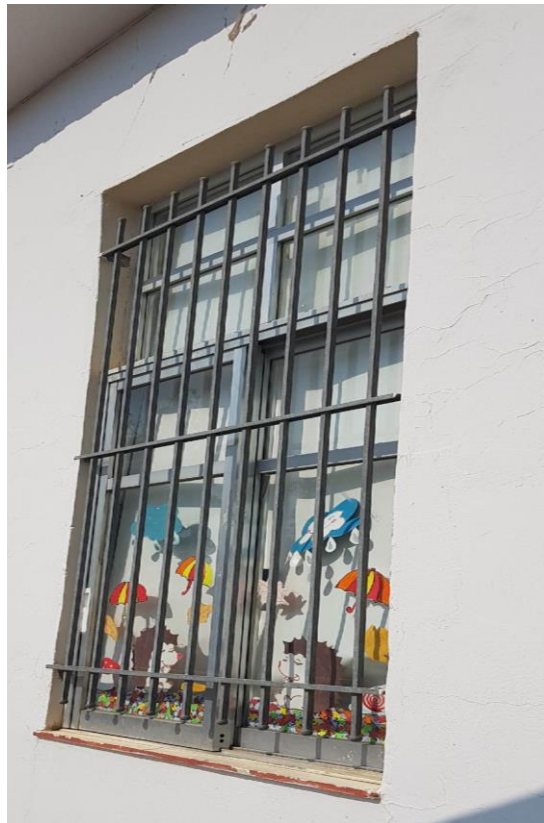
Τα κουφώματα τόσο τα εσωτερικά όσο και τα εξωτερικά είναι κατασκευασμένα από αλουμίνιο παλιάς τεχνολογίας ενώ είναι συρόμενα με έντονα προβλήματα όταν φυσάει (μονό τζάμι χωρίς θερμοδιακοπή). Λόγω της κατασκευής αλλά και της παλαιότητας τους παρουσιάζουν έντονα προβλήματα με την στεγανότητα τους τόσο στο νερό όσο και στους έντονους ανέμους της περιοχής (βλέπε φωτογραφίες).

Δ. Η παλαιότητα της κατασκευής του κτιρίου δημιουργεί και τα μεγαλύτερα ενεργειακά προβλήματα. Η αφαίρεση των απλών μεταλλικών, κουφωμάτων μονού υαλοπίνακα και η αντικατάστασή τους με κουφώματα αλουμινίου διπλού υαλοπίνακα, με θερμοδιακοπή θα βελτιώσει αισθητά την ενεργειακή

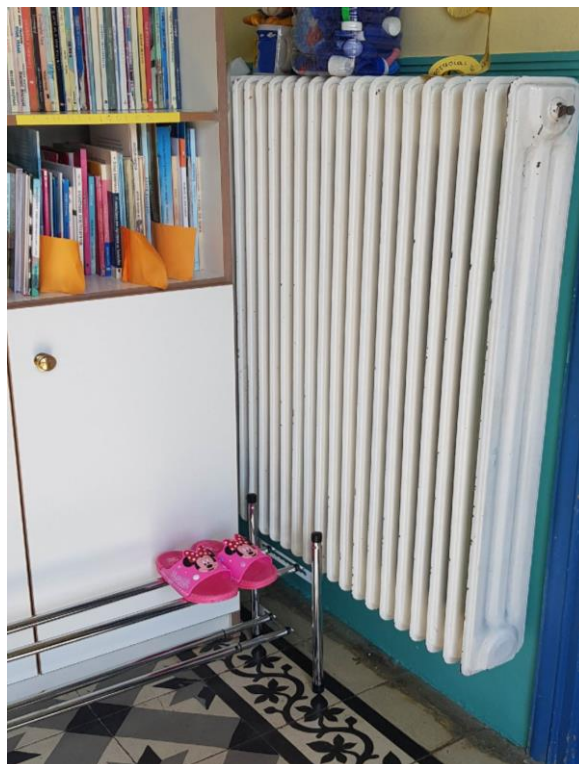
Το λεβητοστάσιο διαθέτει λέβητα παρωχημένης τεχνολογίας, καυστήρα και κυκλοφορητή χαμηλής απόδοσης τα οποία παρουσιάζουν αυξημένη κατανάλωση και συχνές βλάβες. Τα θερμαντικά σώματα παρουσιάζουν προβλήματα διαρροής ενώ δεν υπάρχει δυνατότητα αυτονομίας ανά τάξη ή ανά όροφο με αποτέλεσμα την κατανάλωση πετρελαίου ακόμα και όταν λειτουργεί μια τάξη.

Ε. Προτείνεται η θέρμανση των εσωτερικών χώρων του κτηρίου να γίνεται μέσω Κεντρικής Αερόψυκτης Αντλίας Θερμότητας η οποία θα τροφοδοτεί νέες μονάδες fan coil τοίχου εγκατεστημένες στους χώρους του κτηρίου. Η ψύξη των χώρων του κτηρίου θα γίνεται μέσω της ίδιας Αντλίας Θερμότητας και των ίδιων μονάδων fan coil, θέτοντας τη μονάδα σε λειτουργία ψύξης.

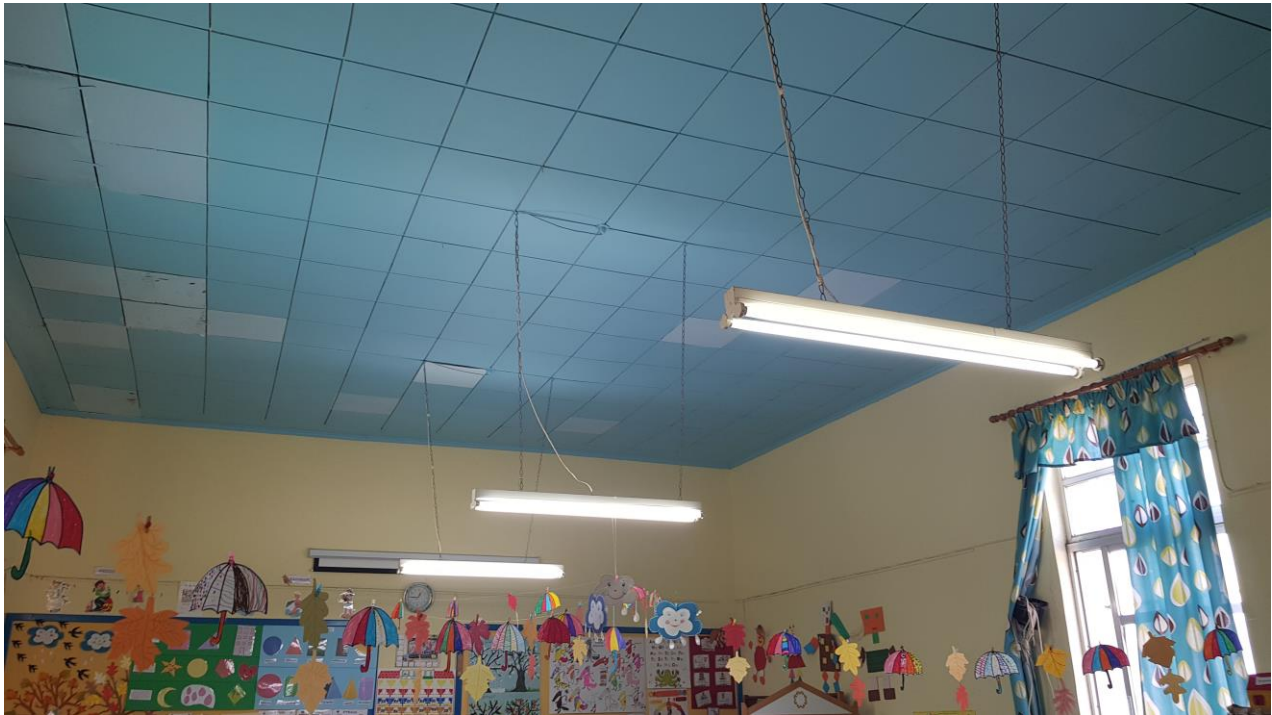
Ο φωτισμός των αιθουσών γίνεται με κλασικά φωτιστικά σώματα φθορισμού 2Χ58 W , τα οποία έχουν χαμηλή απόδοση και χαμηλό συντελεστή συνημιτόνου με μη ικανοποιητικά αποτελέσματα. Ως προς την οπτική ποιότητα του χώρου και την οπτική άνεση έχουν δημιουργήσει αρκετά προβλήματα όπως έλλειψη τεχνητού φωτισμού σε μερικές αίθουσες αλλά και χρήση πρόσθετου τοπικού φωτισμού.

Ζ. Με δεδομένη την χρήση πεπερασμένης ή συμβατικής τεχνολογίας φωτιστικών σωμάτων, γεγονός που οδηγεί σε υπερκατανάλωση ηλεκτρικής ενέργειας για τη λειτουργία του τεχνητού φωτισμού, με μη ικανοποιητικά αποτελέσματα ως προς την οπτική ποιότητα και την οπτική άνεση των χώρων προτείνεται η αντικατάσταση του μεγαλύτερου μέρους των φωτιστικών με κατάλληλα φωτιστικά υψηλής απόδοσης. **Θα πρέπει εδώ να σημειωθεί ότι προκειμένου να ελεγχθεί καλύτερα το σύστημα φωτισμού θα εγκατασταθεί σε κάθε αίθουσα ένα καινοτόμο αυτόματο σύστημα ελέγχου φωτισμού. Το σύστημα αυτό θα έχει την δυνατότητα να ελέγχει αυτόματα τον φωτισμό με βάση τις εξωτερικές συνθήκες και**
