**ΔΗΜΟΣ
ΧΑΝΙΩΝ**

ΕΡΓΟ: Αναβάθμιση σχολικού συγκροτήματος 4ου & 8ου Δημοτικού Σχολείου και 33ου Νηπιαγωγείου Χανίων, (στο πλαίσιο του ερευνητικού προγράμματος "Πιλοτική Εφαρμογή Καινοτόμων Τεχνικών Αναβάθμισης σε σχολικές μονάδες του Δήμου Χανίων.")

ΗΛΕΚΤΡΟΜΗΧΑΝΟΛΟΓΙΚΗ ΜΕΛΕΤΗ | ΤΕΧΝΙΚΗ ΕΚΘΕΣΗ

ΦΕΒΡΟΥΑΡΙΟΣ 2024

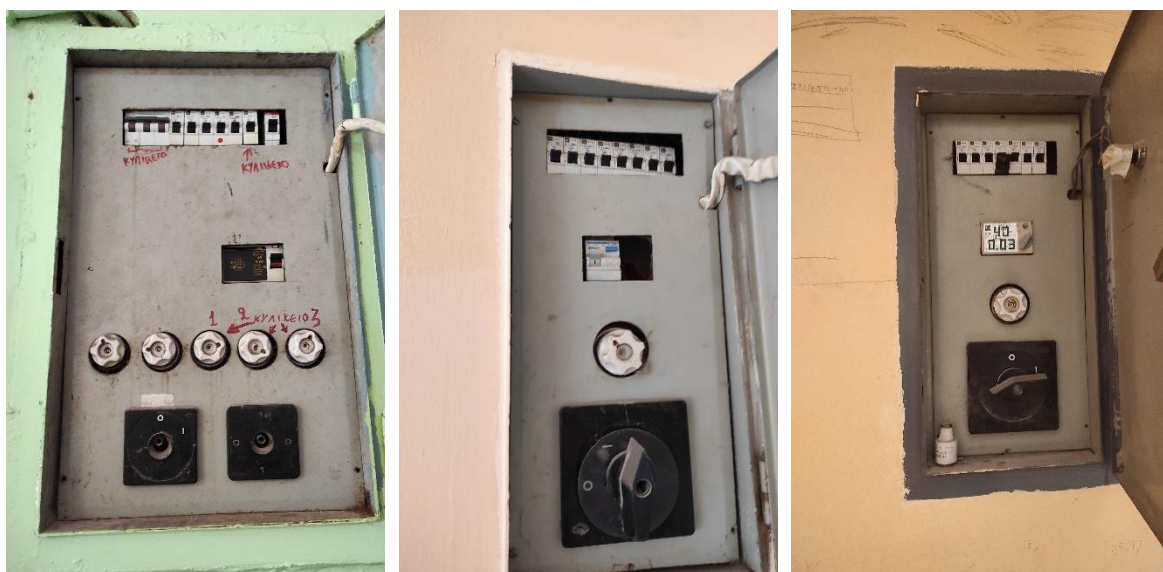
Όσον αφορά στις ηλεκτρολογικές εγκαταστάσεις, αυτές είναι παρωχημένες και σε κακή κατάσταση, Εικόνα 1. Πιο συγκεκριμένα, το σχολικό συγκρότημα διαθέτει έναν παλαιού τύπου γενικό ηλεκτρολογικό πίνακα και δύο (2) ακόμη μικρότερους υποπίνακες στο ισόγειο. Επίσης, έχουν εγκατασταθεί από τρεις (3) υποπίνακες στον πρώτο και τον δεύτερο όροφο οι περισσότεροι από τους οποίους είναι σε κακή κατάσταση (σπασμένες πόρτες – με αποτέλεσμα οι μαθητές να έχουν πρόσβαση στο εσωτερικό του).

Εικόνα 1. Υφιστάμενος πίνακας (αριστερά) και υποπίνακες (μεσαία και δεξιά) στο σχολικό συγκρότημα.

Αρχικά, προτείνεται η αντικατάσταση των υποπινάκων του κτιρίου που είναι σε κακή κατάσταση, με αντίστοιχους ίδιας ισχύος. Επιπλέον, για την εγκατάσταση νέων πριζών στους χώρους και τις θέσεις που προτείνει η αρχιτεκτονική μελέτη, αυτές θα τροφοδοτηθούν από τους υπάρχοντες υποπίνακες του κτιρίου και η διέλευση των καλωδίων θα γίνει εντός κατάλληλα βιομηχανικού τύπου επίτοιχο κανάλι. Περισσότερες πληροφορίες δίνονται στα αντίστοιχα σχέδια. Τονίζεται στο σημείο αυτό ότι οι εγκαταστάσεις των νέων κυκλωμάτων θα γίνουν σύμφωνα με το πρότυπο ΕΛΟΤ HD 384.

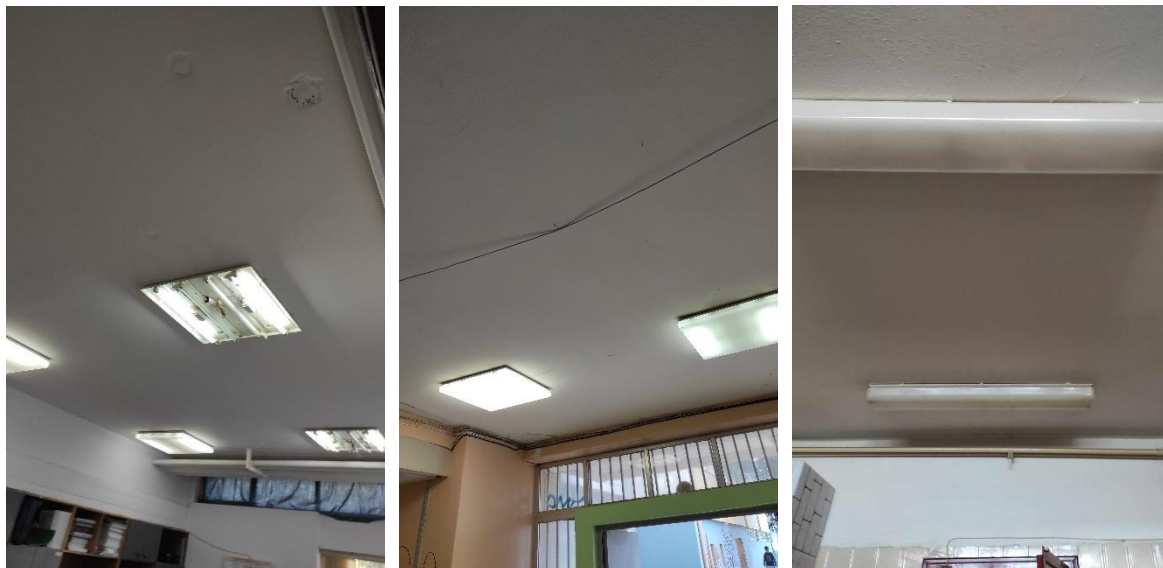
Το σχολείο είναι εξοπλισμένο με γραμμικά και τετράγωνα φωτιστικά σώματα φθορισμού τα οποία είναι παλιάς τεχνολογίας, ενεργοβόρα και έχουν σημαντικές απώλειες με αποτέλεσμα το φωτιστικό αποτέλεσμα να μην είναι το κατάλληλο για τους μαθητές, Εικόνα 2. Επίσης, οι λάμπες κάποιων φωτιστικών είναι καμένες με συνέπεια το αποτέλεσμα αυτό να είναι ακόμη χειρότερο, δυσκολεύοντας περισσότερο τους μαθητές στην καθημερινότητά τους. Περισσότερες πληροφορίες για τα προτεινόμενα φωτιστικά αλλά και τα φωτιστικά αποτελέσματα της πρότασης, δίνονται στην μελέτη φωτισμού.

Εικόνα 2. Γραμμικά και τετράγωνα φωτιστικά σώματα φθορισμού στο σχολικό συγκρότημα.

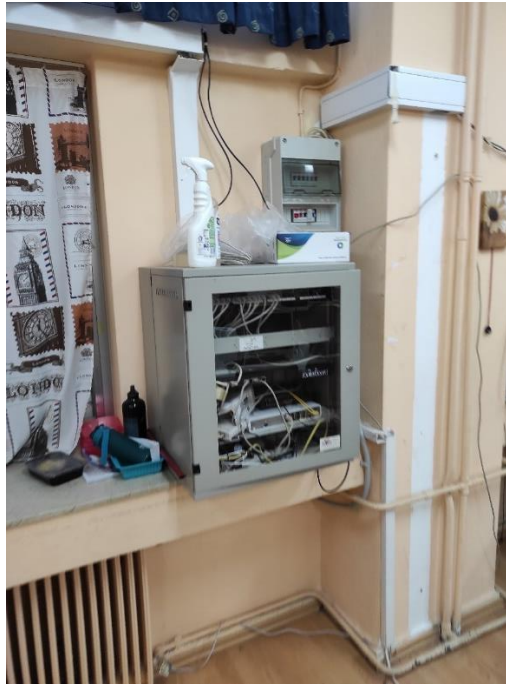
Το τοπικό δίκτυο υπολογιστών (LAN) είναι εγκατεστημένο στην υπάρχουσα αίθουσα Η/Υ που βρίσκεται στην βόρειο δυτική πλευρά, όπως έχει ήδη αναφερθεί. Από το σημείο αυτό αναχωρούν τα απαραίτητα καλώδια UTP προς τα γραφεία των καθηγητών ώστε να έχουν πρόσβαση στο δίκτυο, Εικόνα 3. Λόγω της παλιάς και απλής κατασκευής της εγκατάστασης της δομημένης καλωδίωσης, υπάρχουν συχνά προβλήματα ως προς την πρόσβαση των υπολογιστών στο δίκτυο. Επίσης, η συγκεκριμένη δομημένη καλωδίωση δεν διαθέτει την απαραίτητη πιστοποίηση.

Εικόνα 3. Υφιστάμενο ερμάριο (Rack) δομημένης καλωδίωσης του σχολικού συγκροτήματος.

Όσον αφορά στην δομημένη καλωδίωση του κτιρίου, προτείνεται η δημιουργία νέας. Πιο αναλυτικά, ένα νέο καλώδιο οπτικής ίνας θα συνδεθεί στον νέο χώρο των Η/Υ και συγκεκριμένα σε νέο Switch κατάλληλων θέσεων και εντός ειδικού ερμαρίου (Rack). Από το Switch αυτό θα τροφοδοτηθούν οι υπολογιστές εντός του χώρου, ενώ θα υπάρχουν 4 ακόμη αναχωρήσεις. Η μία αναχώρηση θα τροφοδοτήσει την αίθουσα μουσικής και τον πολυχώρο, μία ακόμη θα τροφοδοτήσει ένα νέο Switch στο ισόγειο και οι δύο τελευταίες θα τροφοδοτήσουν τους ορόφους. Ο τρόπος σύνδεσης καθώς και μονογραμμικό διάγραμμα της εγκατάστασης δομημένης καλωδίωσης δίνονται στα σχέδια. Τονίζεται ότι θα χρησιμοποιηθεί καλώδιο UTP cat6 για υψηλές ταχύτητες μετάδοσης δεδομένων, Switch κατάλληλων θέσεων και χαρακτηριστικών κατά περίπτωση και ειδικά ερμάρια (Rack) για την τοποθέτησή τους. Η νέα δομημένη καλωδίωση θα μπορεί να φέρει πιστοποίηση.

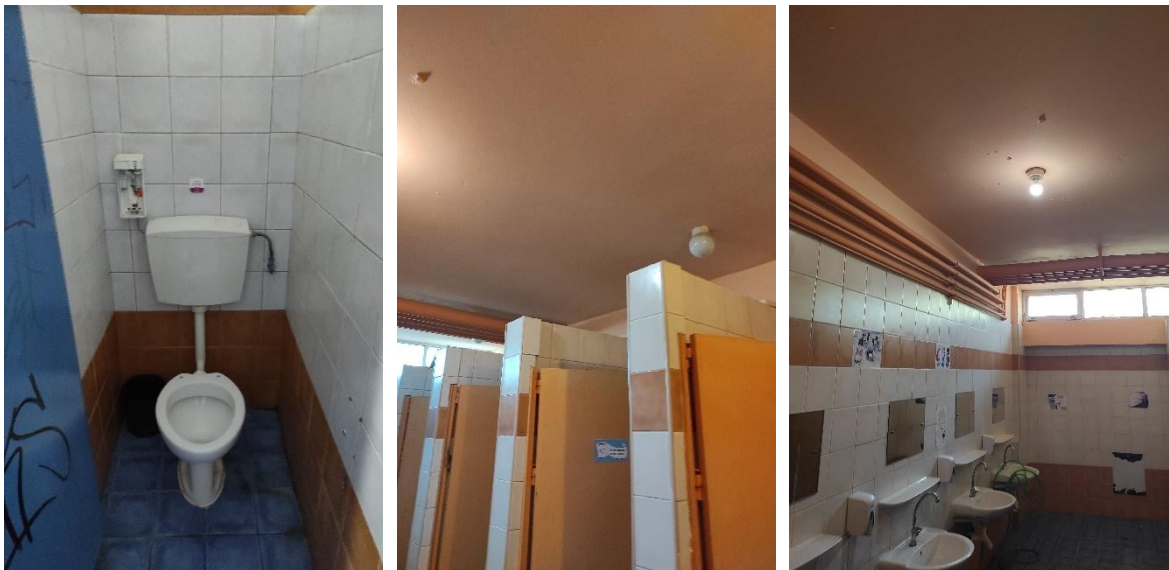
Οι εγκαταστάσεις υγιεινής του σχολείου είναι επίσης σε κακή κατάσταση (οσμές από φραγμένο αποχετευτικό σύστημα, σπασμένα είδη υγιεινής κλπ.) και έχει σαν αποτέλεσμα τον κίνδυνο για την υγεία των μαθητών και του προσωπικού του, Εικόνα 4.

Εικόνα 4. Υπάρχουσα κατάσταση χώρων υγιεινής του σχολικού συγκροτήματος.

Σύμφωνα με την αρχιτεκτονική μελέτη προτείνεται η ολική ανακατασκευή των χώρων υγιεινής. Θα δημιουργηθεί νέο αποχετευτικό σύστημα καθώς το υφιστάμενο παρουσιάζει συχνά προβλήματα (χρειάζεται συχνή απόφραξη, οσμές κλπ.). Η ομαδοποίηση των λεκανών με πλαστική σωλήνα PVC Φ100 καθώς και των νιπτήρων με τις αντίστοιχες διαμέτρους φαίνονται στα σχέδια. Μετά την έξοδο από το κτίριο, οι σωλήνες θα περάσουν μέσα από επισκέψιμο φρεάτιο πριν καταλήξουν στον υφιστάμενο βόθρο που βρίσκεται στην βόρειο ανατολική πλευρά του οικοπέδου. Επίσης, νέες σωληνώσεις ύδρευσης θα έρθουν από το κεντρικό κολεκτέρ του οικοπέδου και θα περάσουν «μέσα» από το δάπεδο για την παροχή των νεών νιπτήρων.
